STUDI PENATAAN KORIDOR JALAN PASAR SANTA DENGAN PRINSIP WALKABILITY

IMPLEMENTATION OF TRANSIT ORIENTED DEVELOPMENT "WALK" PRINCIPLE IN SANTA MARKET'S STREET CORRIDOR

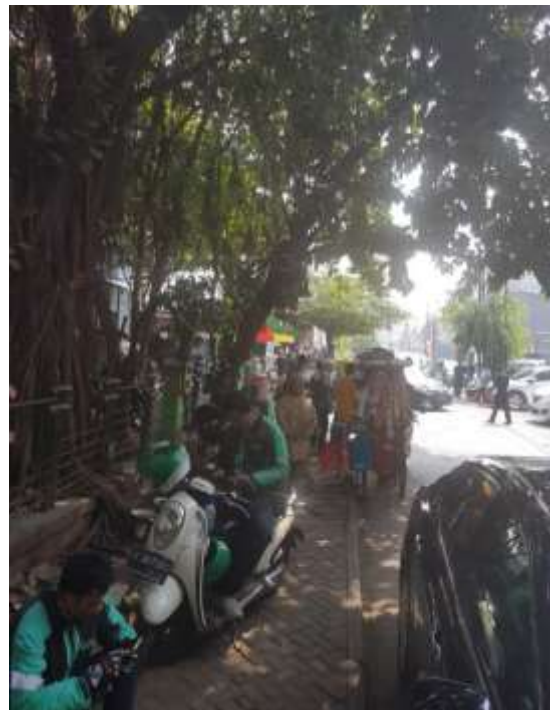
Kondisi terkini koridor pejalan kaki di Pasar Santa masih belum teratur dan tentunya juga belum memenuhi tingkat nyaman pejalan kaki yang baik. Masih banyak Pedagang Kaki Lima (PKL) yang berjualan di tepi jalan sehingga

menyebabkan koridor pejalan kaki menjadi sempit dan sulit dilalui oleh mobil. Selain itu adanya parkir motor liar di atas trotoar menyebabkan pejalan kaki malah harus jalan di tepi jalan kendaraan bermotor. Lebar jalur pejalan kaki sekarang yang berukuran 2 meter seharusnya sudah mencukupi standar kenyamanan, namun dengan adanya pohon di tengah - tengah jalur dan juga parkir liar serta Pedagang Kaki Lima yang belum tertata menyebabkan koridor pejalan kaki di Pasar Santa ini belum memenuhi tingkat kenyamanan pejalan kaki yang baik. Ukuran jalur pejalan kaki dapat lebih lebar dari ukuran standar minimum karena Pasar Santa ini tergolong daerah pasar yang sangat ramai.

Gambar 8. Koridor jalan yang kurang nyaman bagi pejalan kaki (Dokumen pribadi, 2019)

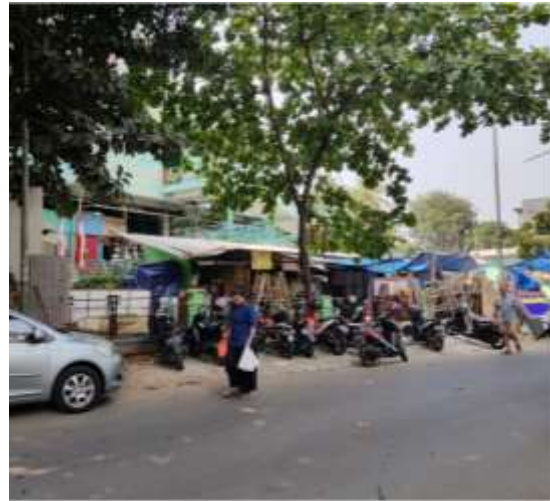
Namun jika pelebaran jalur pejalan kaki dilakukan, ini juga akan berdampak pada menyempitnya jalur kendaraan bermotor dimana sekarang ini hanya memiliki ukuran 5 meter (2 jalur). Nyatanya, 1 jalur kendaraan bermotor di koridor Pasar Santa ini pun sudah dipenuhi oleh Pedagang Kaki Lima dan parkir motor liar, sehingga kendaraan tidak dapat lewat 2 arah lagi. Dengan pembahasan ini, penulis menyarankan agar Pedagang Kaki Lima (PKL) dan tempat parkir motor harus memiliki tempat khusus di dalam kawasan bangunan Pasar Santa sehingga tidak mengganggu aktivitas pejalan kaki maupun kendaraan. Pedagang Kaki Lima ini idealnya dapat dilokasikan di lantai dasar bangunan Pasar Santa sehingga tetap dapat terlihat secara visual oleh pejalan kaki, yang dimana sejalan dengan salah satu poin di prinsip *Walk* yang memerlukan muka bangunan yang aktif untuk mendukung kualitas jalur pejalan kaki yang nyaman.

Gambar 9. Koridor jalan yang kurang nyaman bagi pejalan kaki (Dokumen pribadi, 2019)

Selain itu, juga harus dirancang material pembeda antara jalur pejalan kaki dan jalur kendaraan bermotor sehingga mudah untuk mengarahkan pejalan kaki dan kendaraan untuk berjalan ke arah yang benar. Fasilitas seperti signage, tempat duduk, tempat sampah, penyeberangan jalan (zebra cross), dan taman pemisah jalan dan jalur pejalan kaki juga harus dirancang untuk mendukung semangat dan keinginan berjalan kaki, serta yang terpenting adalah koridor pejalan kaki yang aman, lengkap dan dapat diakses oleh semua pengguna infrastruktur publik, sesuai salah satu kunci sasaran dalam prinsip *Walk* di konsep *Transit Oriented Development (TOD)* Standar 3.0. (ITDP, 2017).

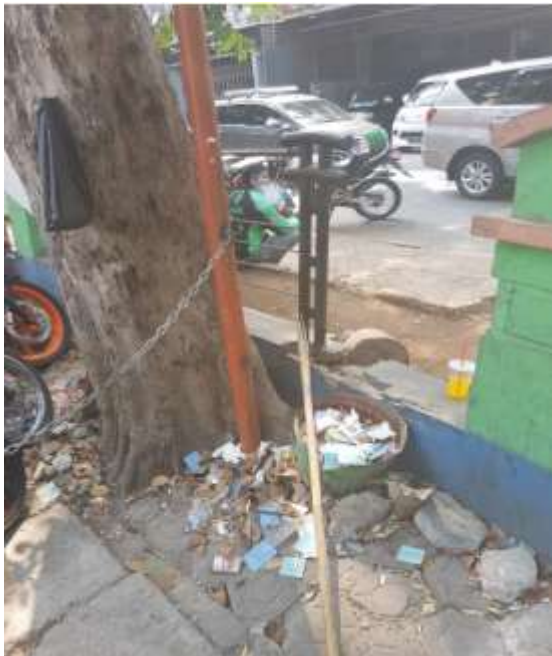
Berdasarkan Gehl, adanya ruang untuk bergerak dengan kualitas dan penampakan yang nyaman juga perlu dirancang untuk pejalan kaki. Dilihat dari gambar di bawah ini, nyatanya di sekitar Pasar Santa masih banyak sekali sampah berserakan yang tidak memberikan kenyamanan, terutama penglihatan. Permasalahan ini harus ditangani juga dengan

Gambar 9. Sampah yang berserakan mengganggu kenyamanan visual pejalan kaki
(Dokumen pribadi, 2019)

penempatan tempat pembuangan sampah yang rapih di sepanjang koridor pejalan kaki, sehingga pejalan kaki dapat dengan mudah membuang sampah dan harapannya tidak ada lagi sampah yang berserakan. Akan lebih baik pula jika tempat sampah yang diletakkan adalah tempat sampah yang dibedakan jenis sampahnya seperti misalnya sampah organik, sampah anorganik, dan sampah B3 (Bahan Berbahaya dan Beracun).

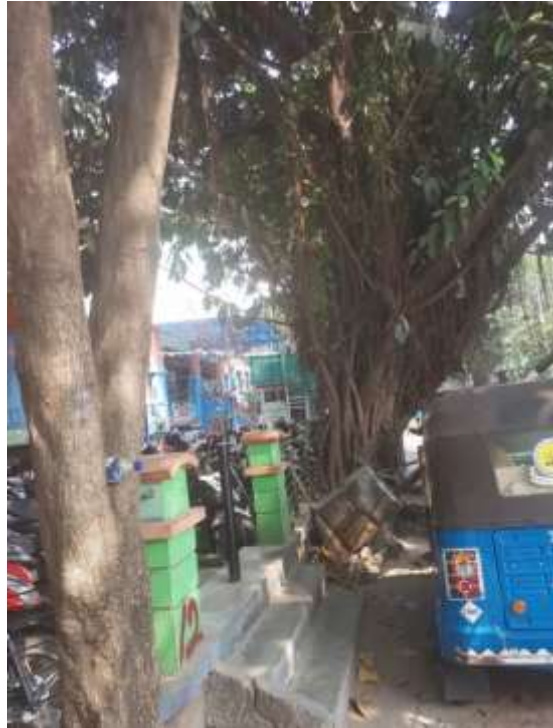
Sebagaimana penerapan pemahaman teori *walkability* berfokuskan pada perwujudan kenyamanan, baik secara indera, skala, maupun penempatan aktivitas, serta keamanan dalam hal ini terhadap wujud fisik maupun terhadap cuaca dan iklim, penulis juga mendapati bahwa objek pengamatan, khususnya kawasan koridor jalan sekitar Pasar Santa ini juga belum dapat dibilang memenuhi standar untuk koridor pejalan kaki yang memadai. Masih

banyak jalur pejalan kaki yang terputus dan tidak baik kondisi fisiknya.

Gambar 10. Akses pejalan kaki yang tertutup parkir liar
(Dokumen pribadi, 2019)

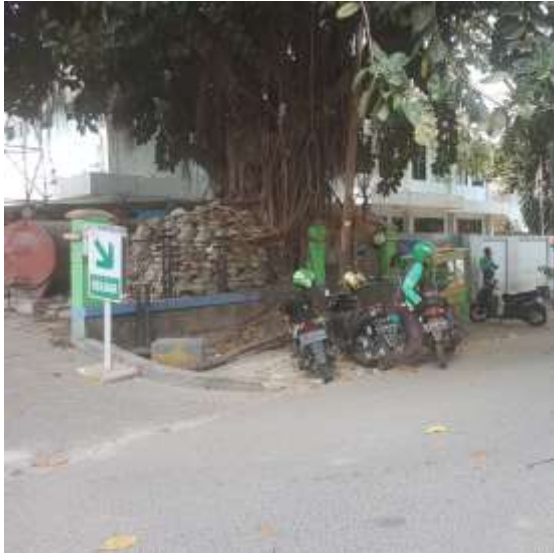
Dengan melihat keadaan eksisting, jalur pejalan kaki berupa trotoar masih tidak memadai dari segi ukuran. Dalam hal ini, lebar trotoar masih belum memenuhi lebar minimal 1.80 meter, material trotoar yang sudah rusak ataupun tidak rata sudah semestinya tidak layak dilalui.

Gambar 11. Material trotoar yang tidak memadai
(Dokumen pribadi, 2019)

1. Perbaikan dan pelebaran jalur pejalan kaki dengan ketinggian yang berbeda dengan jalan raya. Pelebaran

jalan dari 1.80 meter menjadi 2 meter akan meningkatkan tingkat kenyamanan pejalan kaki karena akan bertambahnya ruang untuk bergerak dengan kualitas dan penampakan yang nyaman sesuai dengan kriteria yang dikatakan Gehl. Perbaikan material menggunakan material anti slip untuk permukaan jalur pejalan kaki juga dapat dilakukan. Jalur pejalan kaki juga diharapkan dapat diakses oleh penyandang disabilitas sehingga permukaan jalur pejalan kaki dapat dilengkapi dengan adanya ramp dan *tactile*.

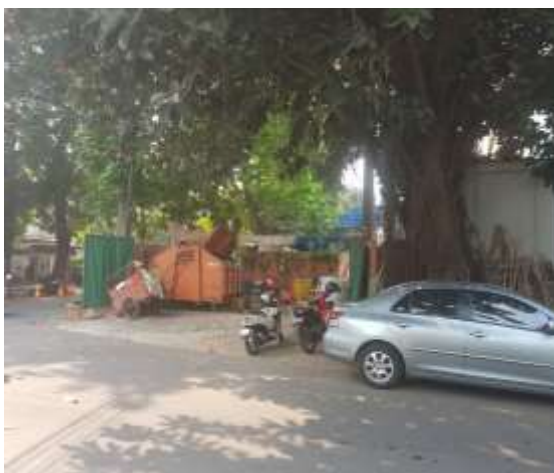
Gambar 12. Belum adanya fasilitas penyeberangan yang memadai
(Dokumen pribadi, 2019)

Fasilitas penyeberangan sudah selayaknya menjadi salah satu faktor penunjang kuat untuk mendukung

koridor pejalan kaki di sekitar Pasar Santa. Hal ini dapat memperkuat konektivitas dari fungsi-fungsi yang ada di kawasan tersebut dan menjadi penghubung akses-akses pejalan kaki di sekitar kawasan. Fasilitas penyeberangan di kawasan setempat layak menjadi pertimbangan khusus melihat belum adanya fasilitas yang memadai. Fasilitas penyeberangan dapat dengan mudah ditambahkan dengan misalnya jalur zebra-cross yang menghubungkan masing – masing jalan di kawasan tersebut.

2. Perancangan dan pengadaan fasilitas penyeberangan baik dalam bentuk zebra-cross maupun pelican-cross untuk membedakan jalur penyeberangan dengan jalan raya sehingga memberikan keamanan bagi pejalan kaki dan juga meningkatkan aksesibilitas dari satu bangunan ke bangunan lain.

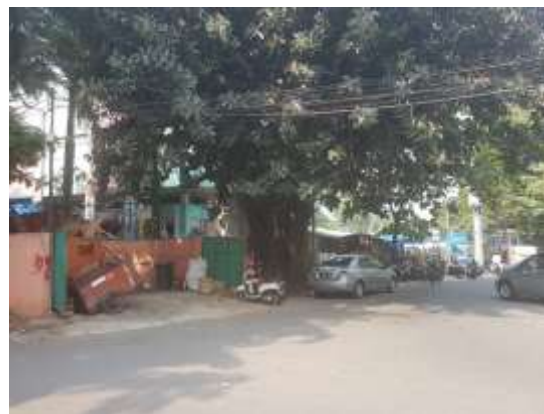
Gambar 13. Fasilitas jalur pejalan kaki belum lengkap
(Dokumen pribadi, 2019)

Berdasarkan pengamatan yang sudah dilakukan sebelumnya, fasilitas jalan masih belum lengkap. Penerangan jalan yang terdapat di kawasan sekitar Pasar Santa masih sangat minim. Hal ini menjadi masalah yang harus dapat diselesaikan melihat kawasan tersebut merupakan salah satu titik kumpul yang sangat strategis. Faktor pendukung koridor jalan seperti penerangan diharapkan dapat memberikan kenyamanan dan keamanan bagi pejalan kaki yang melaluinya. Sama halnya dengan lampu jalan, kurangnya tanda jalan atau *signage* juga dapat menjadi permasalahan yang cukup krusial

untuk pejalan kaki karena tanda jalan adalah suatu cara untuk dapat menunjukkan arah dan memberikan rasa aman. Dengan tanda jalan, pejalan kaki juga diarahkan untuk memahami fungsi tertentu dari titik koridor jalan yang dimaksud dan hal ini masih belum diwadahi di kawasan sekitar.

3. Pengadaan fasilitas penerangan dalam bentuk lampu - lampu jalan dapat membantu suasana nyaman dan aman. Fasilitas penerangan ini juga dapat membantu meningkatkan kehidupan ruang dan bangunan di koridor jalan terkait.

4. Pengadaan tanda jalan atau signage di beberapa titik pada koridor jalan untuk memperjelas arah dan fungsi tertentu.

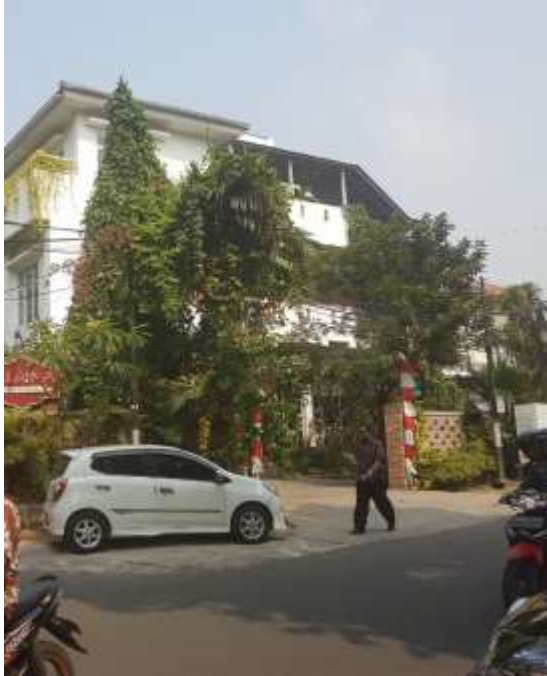
Gambar 14. Tidak adanya pembatas jalan di kawasan sekitar Pasar Santa (Dokumen pribadi, 2019)

Pembahasan seputar keamanan juga sangat erat hubungan dengan keadaan sekitar koridor jalan setempat. Dalam hal ini, keramaian tidak selalu memberikan rasa aman, khususnya jika koridor jalan padat oleh pedagang kaki lima yang tersebar tanpa ada batasan khusus. Hal ini mengakibatkan berkurangnya area yang dapat digunakan dan difungsikan sebagai jalur pejalan kaki itu sendiri. Tidak adanya pembatas jalan menjadi penyebab utama rasa tidak aman pejalan kaki untuk menggunakan koridor jalan yang ada. Maka dari itu, pembatas jalan juga harus dirancang dengan baik untuk meningkatkan

kualitas kenyamanan pejalan kaki di kawasan sekitar Pasar Santa.

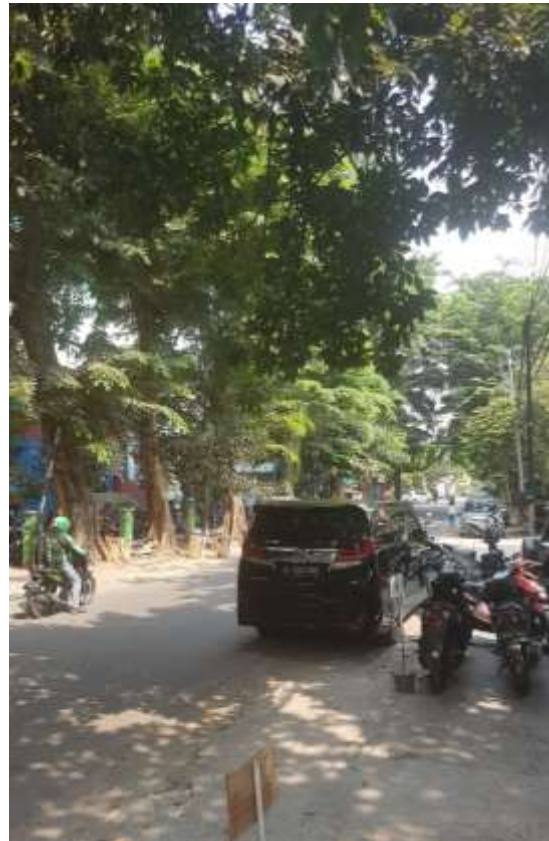
Gambar 15. Arus lalu lintas di sekitar Pasar Santa yang masih kurang teratur (Dokumen pribadi, 2019)

Keterbatasan pembatas jalan juga berkaitan dengan pembagian jalur lalu lintas baik untuk kendaraan bermotor, pesepeda, dan juga pejalan kaki. Hasil pengamatan menunjukkan kurangnya pesepeda di kawasan sekitar area pengamatan. Namun hal ini, tidak menutup kemungkinan untuk adanya peningkatan angka pesepeda melihat area Jakarta Selatan yang memiliki angka pengguna sepeda lebih tinggi dari wilayah Jakarta lainnya. Adanya pembagian khusus dan jalur khusus yang difasilitasi untuk pesepeda dapat meningkatkan jumlah pengunjung kawasan setempat. Dalam hal ini, peningkatan kualitas koridor jalan yang memiliki batasan khusus untuk memisahkan setiap jalur lalu

lintas juga menjadi solusi untuk peningkatan kualitas kawasan yang bersangkutan secara menyeluruh.

6. Pengaturan pembagian jalur lalu lintas yang jelas dan baik untuk pejalan kaki, pesepeda, hingga pengguna kendaraan bermotor. Dalam hal ini, pembagian jalur dapat dicapai dengan adanya perbedaan ketinggian, warna, hingga penggunaan material.

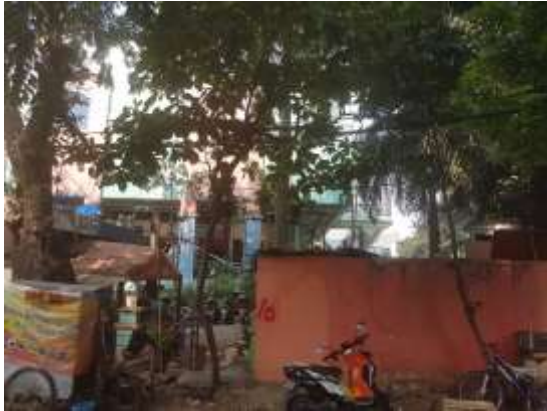
Gambar 16. Arus lalu lintas di sekitar Pasar Santa yang masih kurang teratur (Dokumen pribadi, 2019)

Penulis yakin, dengan adanya pertimbangan yang sudah dilakukan pada poin - poin sebelumnya, hal tersebut dapat meningkatkan kualitas koridor jalan yang ada di kawasan Pasar Santa, dalam hal ini bukan hanya dari segi fungsional, melainkan juga dengan mempertimbangkan segi estetika untuk menghasilkan suasana yang nyaman bagi pejalan kaki di kawasan bersangkutan. Hal lain yang juga dapat mendukung koridor jalan yang nyaman adalah ketersediaannya area berkumpul dan fasilitas pendukungnya seperti area duduk, berhenti dan berteduh, dan lain sebagainya.

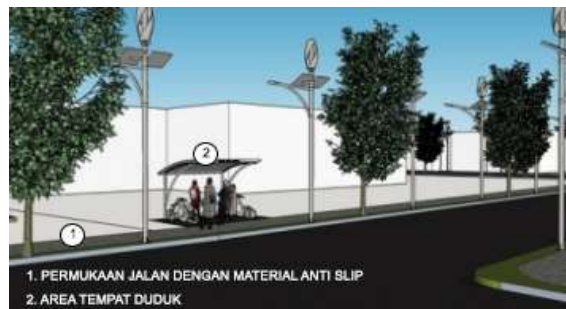
Gambar 17. Ilustrasi perbaikan jalan pejalan kaki di kawasan sekitar Pasar Santa (Dokumen pribadi, 2019)

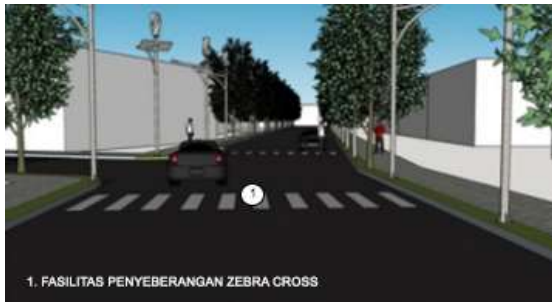
Gambar 18. Ilustrasi fasilitas penyeberangan di kawasan sekitar Pasar Santa
(Dokumen pribadi, 2019)

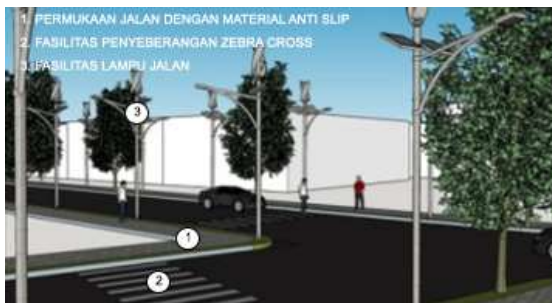
Gambar 19. Ilustrasi lampu – lampu jalan di kawasan sekitar Pasar Santa
(Dokumen pribadi, 2019)

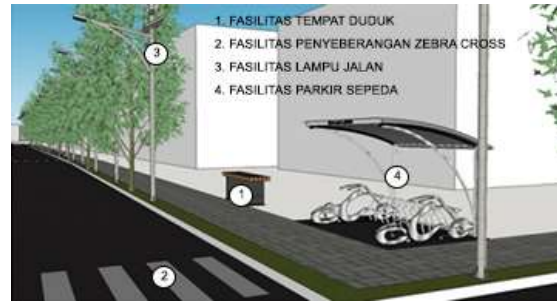
Gambar 20. Ilustrasi area duduk di kawasan sekitar Pasar Santa
(Dokumen pribadi, 2019)

5. Pengadaan area tempat duduk yang ternaungi sebagai tempat berkumpul, berhenti dan beristirahat bagi pejalan kaki di kawasan setempat.

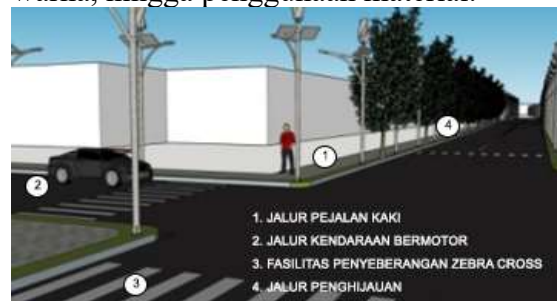
Gambar 21. Ilustrasi pembagian jalur di kawasan sekitar Pasar Santa
(Dokumen pribadi, 2019)
