ANALISIS WALKABILITY PADA KAWASAN TERMINAL LINTAS LEBAK BULUS, JAKARTA SELATAN

Title: *Analysis of Walkability in the Lebak Bulus Intermodal Terminal Area, South Jakarta*

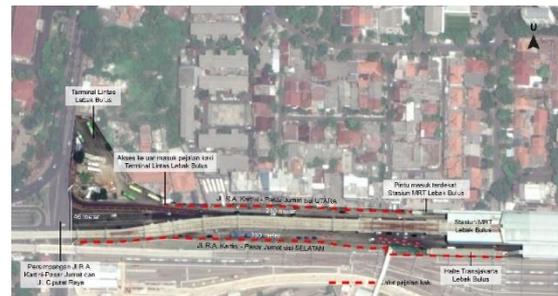
Kawasan Terminal Lintas Lebak Bulus sebagai objek/area cakupan penelitian yang dimaksud adalah jalur pejalan kaki pada ruas jalan dari terminal lintas menuju ke Stasiun MRT Lebak Bulus serta Halte Transjakarta Lebak Bulus, dan sebaliknya (Jl. R.A. Kartini – Pasar Jumat sisi utara dan selatan) (lih. garis merah pada Gambar 1).

Gambar 1. Area cakupan penelitian
(Dokumentasi peneliti, 2021)

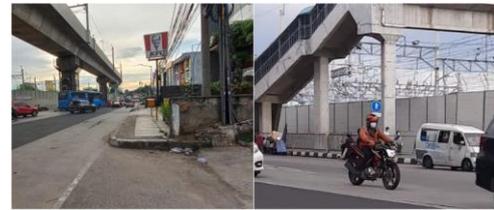
1. Konflik antara pejalan kaki dengan kendaraan mempengaruhi keselamatan pejalan kaki yaitu seberapa sering jalur pejalan kaki dilintasi oleh kendaraan. Peneliti mendapatkan beberapa kondisi yang berbeda karena kondisi ketersediaan jalur pejalan kaki yang berbeda pula. Jalur pejalan kaki di sisi selatan Jl. R.A Kartini-Pasar Jumat dipagari dengan pagar besi sehingga tidak memungkinkan bagi kendaraan untuk melintas (lih. Gambar 2) sedangkan pada sisi sebaliknya, jalur pejalan kaki tidak menerus akibat adanya akses keluar-masuk kendaraan ke bangunan komersial di sisi jalan dan menimbulkan konflik antara pejalan kaki dan kendaraan (lih. Gambar 2). Dengan ini, peneliti menyatakan bahwa konflik antara pejalan kaki dengan kendaraan di kawasan tersebut tinggi atau kondisinya tidak aman bagi pejalan kaki.

Gambar 2. Jalur pejalan kaki di sisi utara (kiri) dan selatan (kanan)
(Dokumentasi Peneliti, 2021)

Keselamatan dan keamanan pada jalur pejalan kaki ditentukan oleh parameter 1-4 (lih. Tabel 5). Setelah dilakukan analisis secara keseluruhan, ditemukan bahwa tingkat keselamatan dan keamanan pada jalur pejalan kaki di kawasan Terminal Lintas Lebak Bulus adalah sedang/cukup. Hal ini dibuktikan dengan adanya konflik yang masih tinggi antara jalur pejalan kaki dan kendaraan

disebabkan oleh jalur pejalan kaki yang tidak menerus serta resiko tinggi dalam menyeberang jalan sehingga cenderung berbahaya. Meskipun demikian, perilaku pengemudi yang cukup netral karena terkadang mau mengalah seakan memberi ruang kepada pejalan kaki untuk dapat berjalan dengan perasaan tenang dan aman. Suasana kawasan terasa cukup aman dari tindak kriminal didukung juga oleh adanya petugas keamanan pada beberapa titik.

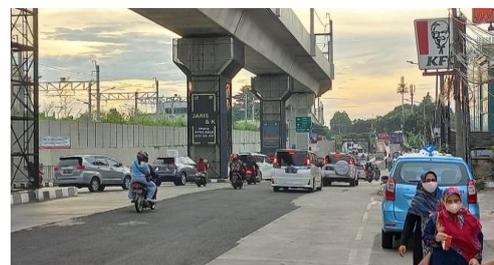
2. Tingkat keselamatan saat menyeberang di Jl. R.A. Kartini-Pasar Jumat memiliki resiko kecelakaan yang tinggi. Volume kendaraan yang melintas di jalan ini cukup tinggi ditambah lebar jalan mencapai 25-30 meter yang dapat menyebabkan pejalan kaki menyeberang dengan terburu-buru. Akan tetapi, sejauh pengamatan peneliti memang tidak ada pejalan kaki yang nekat menyeberang jalan tersebut.
3. Parameter sebelumnya berkaitan erat dengan parameter perilaku pengemudi terhadap pejalan kaki. Hasil pengamatan peneliti mengemukakan bahwa perilaku pengemudi di kawasan baik dan bertoleransi tinggi terhadap pejalan kaki yang butuh melintas.

Gambar 3. Kondisi lalu lintas dan perilaku pengemudi di kawasan
(Dokumentasi Peneliti, 2021)

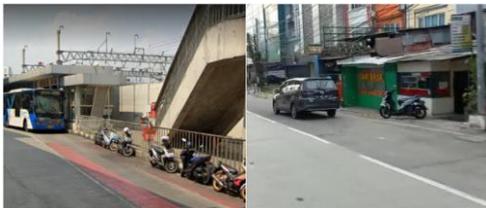
5. Ketersediaan jalur pejalan kaki di kawasan ini tidak merata/menerus sebagaimana yang telah dipaparkan pada poin 1. Jalur pejalan kaki di sisi selatan jalan terlihat bersih dan terawat namun terasa padat karena ada halte Transjakarta yang terbangun di sana sedangkan jalur pejalan kaki di sisi utara terlihat sedikit lebih kotor, banyak kerusakan, dan juga cukup padat oleh beberapa penghalang. Peneliti sempat berjalan di sisi utara jalan yang mana tidak tersedia jalur pejalan kaki (trotoar) dan didapatkan kondisinya tidak terlalu buruk namun perlu lebih berhati-hati.

Gambar 4. Jalur pejalan kaki di sisi utara (kiri) dan selatan (kanan)
(Google Maps, 2021)

Parameter 5-9 menjadi alat ukur kenyamanan dan daya tarik jalur pejalan kaki. Proses analisis secara keseluruhan menghasilkan bahwa jalur pejalan kaki pada kawasan Terminal Lintas Lebak Bulus belum nyaman dan belum menarik. Hal ini dibuktikan dengan ketersediaan jalur pejalan kaki (*walking path*) yang terbatas karena tidak menerus dengan kualitas sedang (bersih, sedikit tidak terawat, dan padat) serta jumlah penyeberangan yang hanya sedikit untuk ruas jalan sepanjang itu, ditambah dengan laju kendaraan sedang cenderung tinggi dalam kesehariannya. Selain itu, kawasan hanya memiliki sedikit fasilitas umum penunjang jalur serta belum tersedia infrastruktur untuk kaum disabilitas. Pada jalur pejalan kaki pula terkadang didapati cukup banyak penghalang/hambatan sehingga mengurangi lebar efektif jalur pejalan kaki (menjadi ± 1 meter).

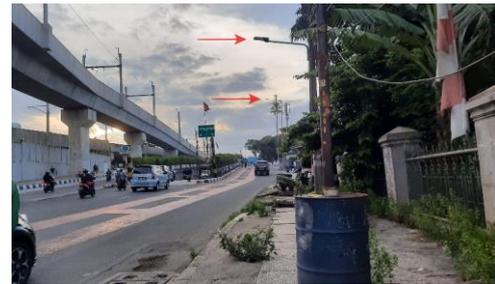
6. Titik penyeberangan pada Jl. R.A Kartini yang berupa fasilitas resmi hanya terdapat pada stasiun MRT yang mana terletak di atas jalan dan menghubungkan kedua sisi (utara dan selatan) jalan tersebut. Berdasarkan pengamatan peneliti, jarak dari pintu masuk terminal ke pintu masuk stasiun MRT terdekat adalah sekitar 210 meter. Laju kendaraan yang melintas cenderung sedang pada siang hari karena ramai dan tinggi pada malam hari karena kondisi jalan lebih sepi.
7. Fasilitas umum pendukung jalur pejalan kaki berupa furnitur seperti tempat duduk, toilet umum, peneduh, dan penghijauan belum tersedia. Lampu hanya tersedia sebanyak 8 titik pada sisi utara jalan (lih. Gambar 5) namun masih terbantu oleh penerangan dari bangunan komersial di sisi jalan sehingga tidak begitu menjadi masalah.

Gambar 3. Penerangan berupa lampu jalan di jalur pejalan kaki sisi utara
(Dokumentasi Peneliti, 2021)

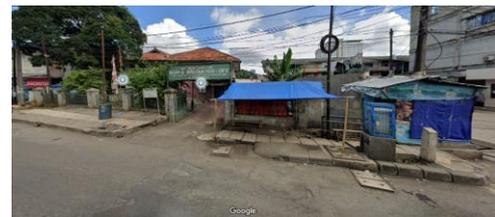
8. Infrastruktur bagi kaum disabilitas belum tersedia pada jalur pejalan kaki di kawasan ini (dalam area cakupan penelitian).
9. Penghalang permanen maupun sementara terdapat cukup banyak pada jalur pejalan kaki yaitu berupa tiang listrik, panel listrik, dan kendaraan yang parkir. Penghalang ini menyebabkan lebar jalur menjadi semakin sempit hingga kurang lebih hanya 1 meter.

Gambar 6. Penghalang pada jalur pejalan kaki sisi utara
(Google Maps, 2021)
