ANALISIS TINGKAT KENYAMANAN PEJALAN KAKI PADA STASIUN KERETA REL LISTRIK DI JAKARTA DENGAN PENDEKATAN WALKABILITY INDEX

Title: *Analysis of the Comfort Level of Pedestrian at Electric Train Stations in Jakarta with the Walkability Index Approach*

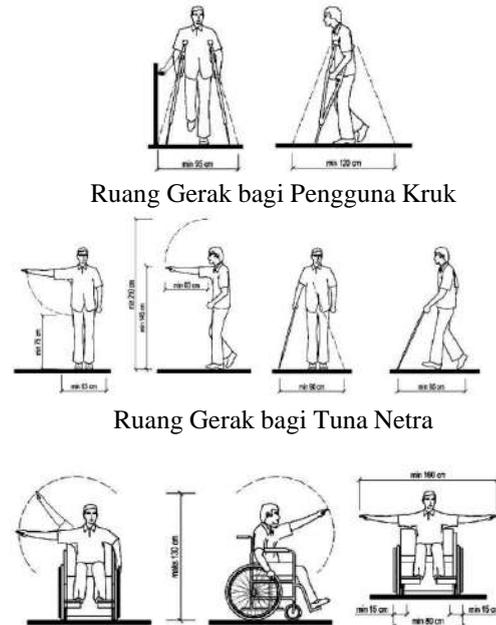
Ruang Gerak bagi Pengguna Kursi Roda
Gambar 1: kebutuhan ruang untuk pejalan kaki berkebutuhan khusus

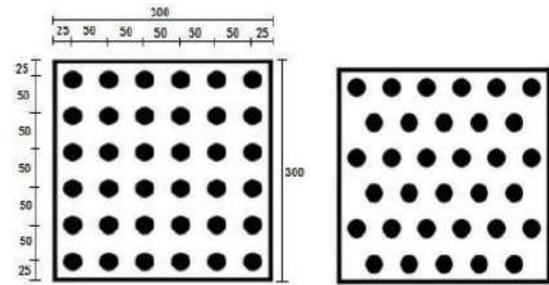
Gambar 2: Ubin / blok kubah sebagai peringatan yang menghubungkan jalan dengan bangunan.

Ubin/blok peringatan biasa ditempatkan pada area pergantian level ketinggian pada jalur pejalan kaki terhadap jalur penyeberangan dengan lebar minimum 600 mm. Ubin/blok ini juga diletakkan pada jalur pejalan kaki yang menghubungkan jalan dengan bangunan.

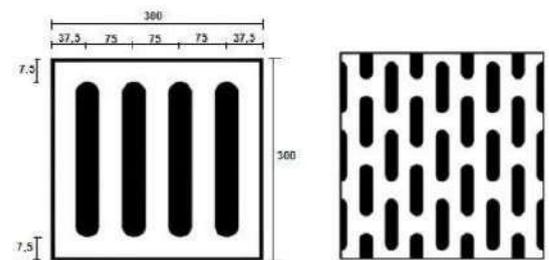
Gambar 3: Ubin / blok garis sebagai pengarah

Penempatan ubin / blok jenis ini ditempatkan pada sepanjang jalur pejalan kaki. Berikut adalah ketentuan penempatan ubin / blok pengarah:

- 1) Ubin ini harus memiliki ruang kosong selebar 600 mm pada sisi kanan dan kiri ubin sebagai lebar toleransi pejalan kaki.
- 2) Pada kawasan pertokoan atau kawasan dengan jumlah pejalan kaki yang banyak, maka ruang kosong pada kiri dan kanan ubin harus lebih besar.
- 3) Penyusunan ubin / blok ini sebisa mungkin disusun pada sebuah garis lurus agar mudah diikuti.

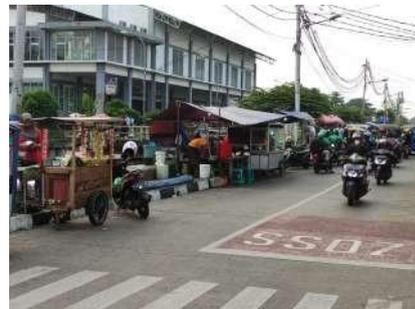
Gambar 9: konflik moda jalur pejalan kaki pada Stasiun Duri

Pada Stasiun Jatinegara, terdapat banyak Penjual Kaki Lima (PKL) yang menghalangi jalur pejalan kaki sehingga para pejalan kaki harus melewati jalur kendaraan untuk berjalan. Skor yang diberikan adalah 1.

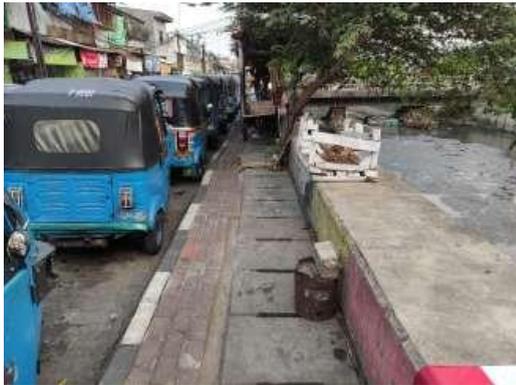
Gambar 10: Kondisi trotoar pada Stasiun Duri

Kondisi drainase pada stasiun ini sudah tertutupi oleh *U-ditch*. Namun masih ditemukan perkerasan yang bergelombang dan hancur. Skor yang diberikan adalah 3.

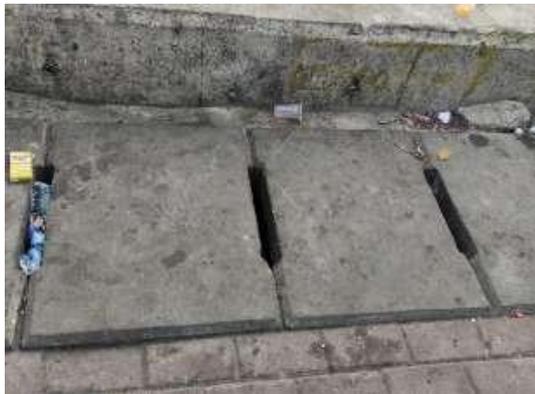
Gambar 11: Kondisi kebersihan trotoar pada Stasiun Duri

Pada trotoar Stasiun Duri, sampah-sampah berserakan dikarenakan banyaknya PKL yang ada pada kawasan ini. Selain itu juga, sepanjang trotoar tidak terdapat tempat sampah. Skor yang diberikan adalah 2.

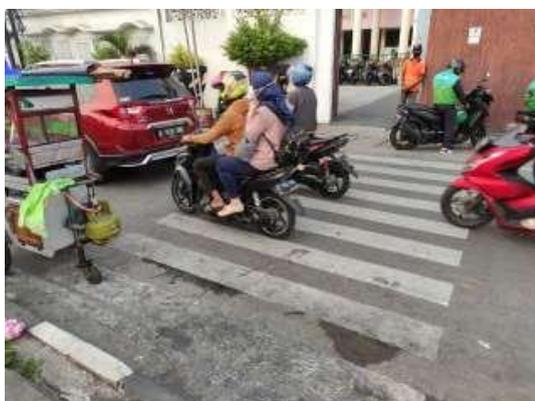
Gambar 12: Zebra cross pada Stasiun Duri

Pada kawasan ini terdapat sebuah *zebra cross* yang berada pada depan pintu masuk Sekolah Pelita yang berada pada sisi timur stasiun. *Zebra cross* ini memiliki visual yang sudah mulai memudar. Skor penilaian yang diberikan adalah 2.

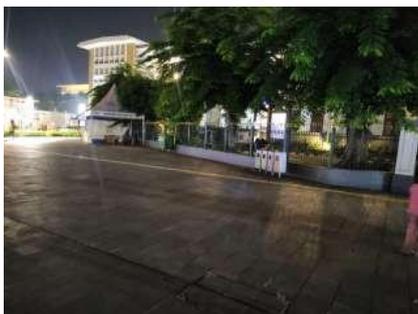
Gambar 13: Jalur pejalan kaki pada Stasiun Jakarta Kota

Pada Stasiun Jakarta Kota, jalur yang disediakan cukup luas sehingga pejalan kaki dapat bergerak bebas pada jalur ini. Skor yang diberikan adalah 5.

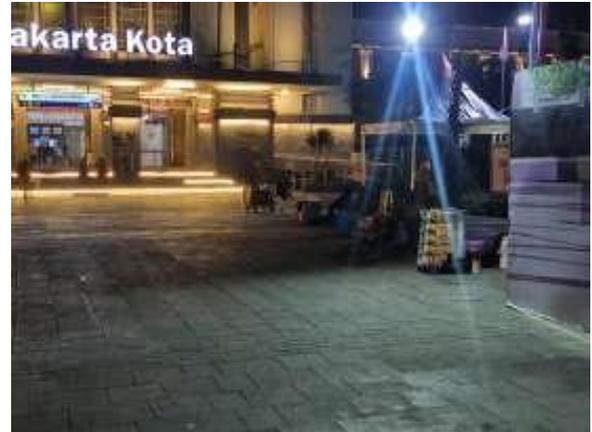
Gambar 14: Kondisi jalur pejalan kaki pada Stasiun Jakarta Kota

Kondisi perkerasan pada stasiun ini cukup baik karena tidak adanya material yang pecah dan berserakan. Skor yang diberikan adalah 5.

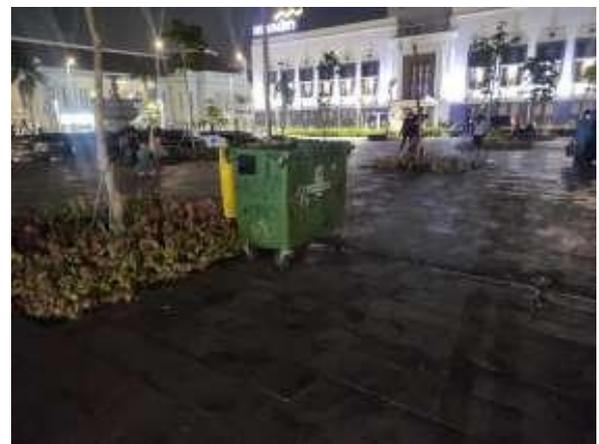
Gambar 15: Tempat sampah pada Stasiun Jakarta Kota

Pada kawasan ini, tidak ditemukan sampah-sampah berserakan. Tempat sampah pada kawasan ini juga dapat ditemukan dengan mudah, dan juga ada pekerja yang membersihkan jalur ini. Skor yang diberikan adalah 5.

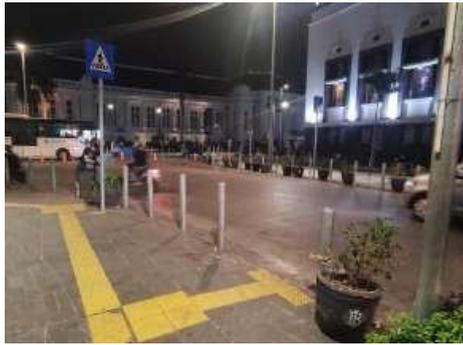
Gambar 16: Pelican Crossing pada Stasiun Jakarta Kota

Pada kawasan ini, terdapat *Pelican Crossing* dengan kondisi yang baik, dan juga pada beberapa titik terdapat jembatan penyeberangan namun memiliki kondisi yang kurang baik. Skor yang diberikan adalah 4.

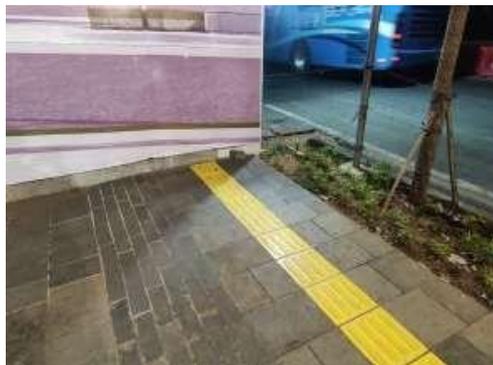
Gambar 17: Guiding block yang tertabrak pada Stasiun Jakarta Kota

Pada kawasan ini, luas jalur efektif diatas 4 m, juga terdapat ramp untuk pengguna kursi roda. Skor yang diberikan

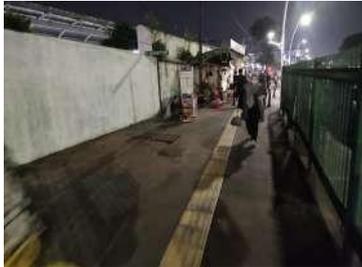
Gambar 18: Kondisi pada trotoar Stasiun Jatinegara

Pada Stasiun Jatinegara, terdapat banyak pagar penghalang. Meskipun tidak ada kendaraan di atas trotoar, masih ada PKL yang berjualan di atas trotoar. Skor yang diberikan adalah 4.

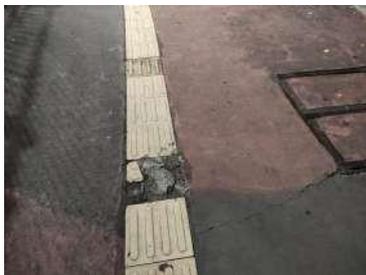
Gambar 19: Kondisi fisik jalur pejalan kaki pada Stasiun Jatinegara

Pada kawasan ini, jalur pejalan kaki yang tersedia memiliki kondisi yang bergelombang dan pecah, sehingga kurang nyaman dilewati pejalan kaki. Skor yang diberikan adalah 3.

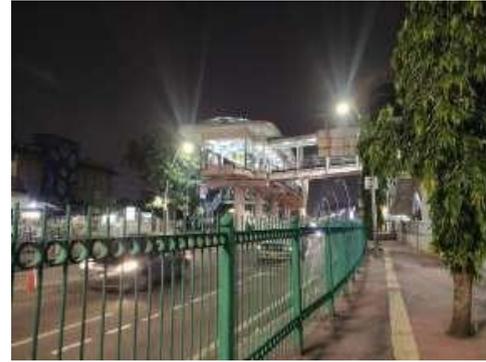
Gambar 20: Jembatan penyeberangan pada Stasiun Jatinegara.

Pada stasiun ini, terdapat 2 buah jembatan penyeberangan pada 2 sisi yang memiliki kondisi yang baik. Skor yang diberikan adalah 5.

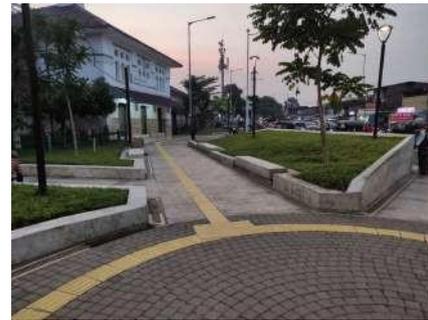
Gambar 21: Kondisi jalur pejalan kaki pada Stasiun Manggarai

Pada Stasiun Manggarai, penghalang berfungsi dengan baik, sehingga tidak adanya konflik pejalan kaki dengan kendaraan dan PKL. Skor yang diberikan adalah 5.

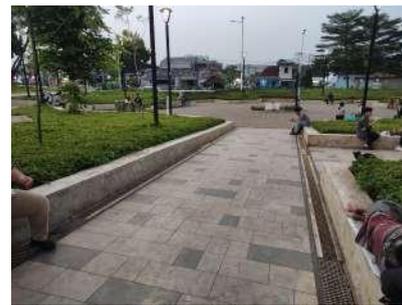
Gambar 22: Kondisi fisik jalur pejalan kaki pada Stasiun Manggarai

Pada kawasan ini, jalur pejalan kaki yang tersedia memiliki kondisi yang baik, sehingga nyaman dilewati pejalan kaki. Skor yang diberikan adalah 5.

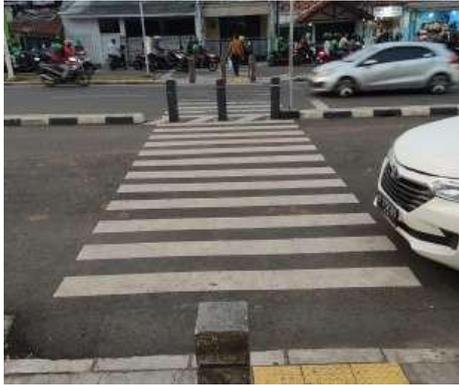
Gambar 23: Zebra cross di Stasiun Manggarai

Pada kawasan ini, hanya terdapat sebuah zebra cross pada salah satu sisi jalur dengan visual yang kurang jelas. Skor yang diberikan adalah 2.

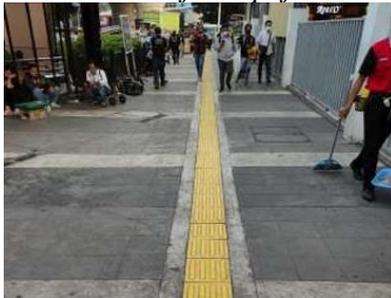
Gambar 25: Kondisi fisik jalur pejalan kaki pada Stasiun Tanah Abang

Pada kawasan ini, terdapat jalur pejalan kaki dengan kondisi fisik material yang masih baik. Skor yang diberikan adalah 5.

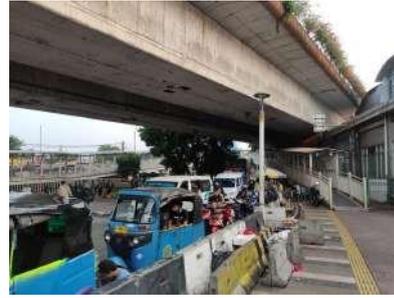
Gambar 26: Jembatan penyeberangan pada Stasiun Tanah Abang

Pada kawasan ini, terdapat sebuah jembatan penyeberangan, namun memiliki kondisi yang kurang baik. Skor yang diberikan adalah 4.
